Válasz a Panoráma köz (1179 hrsz.) közterületre készült értékbecsléssel kapcsolatban tételes észrevételek és korrekciós kérelem

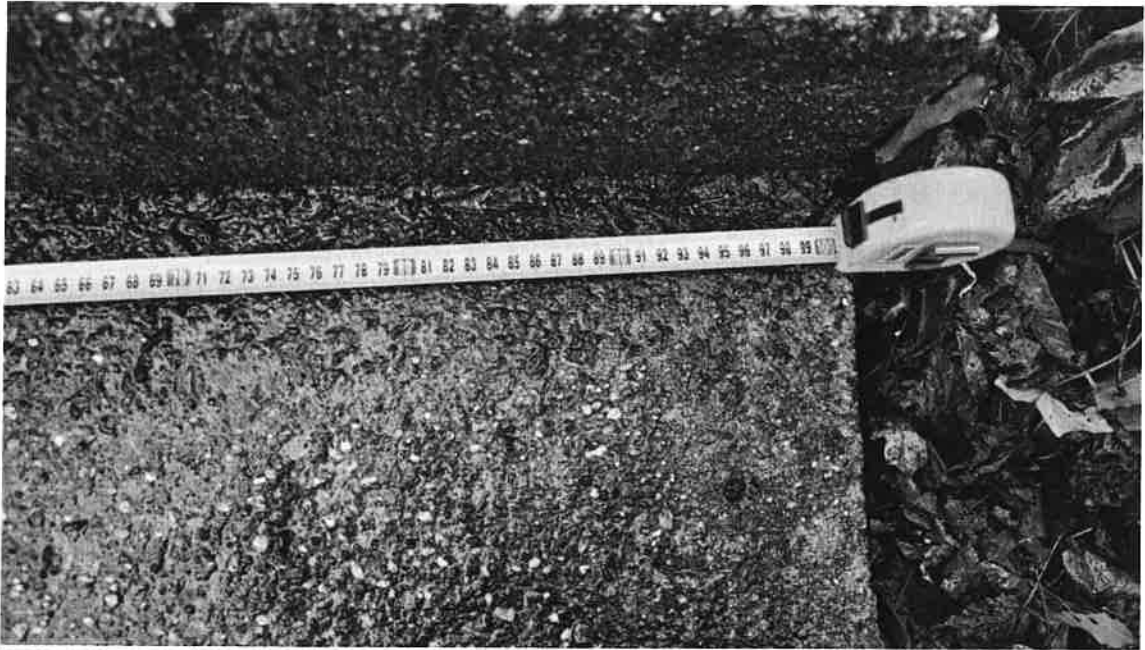
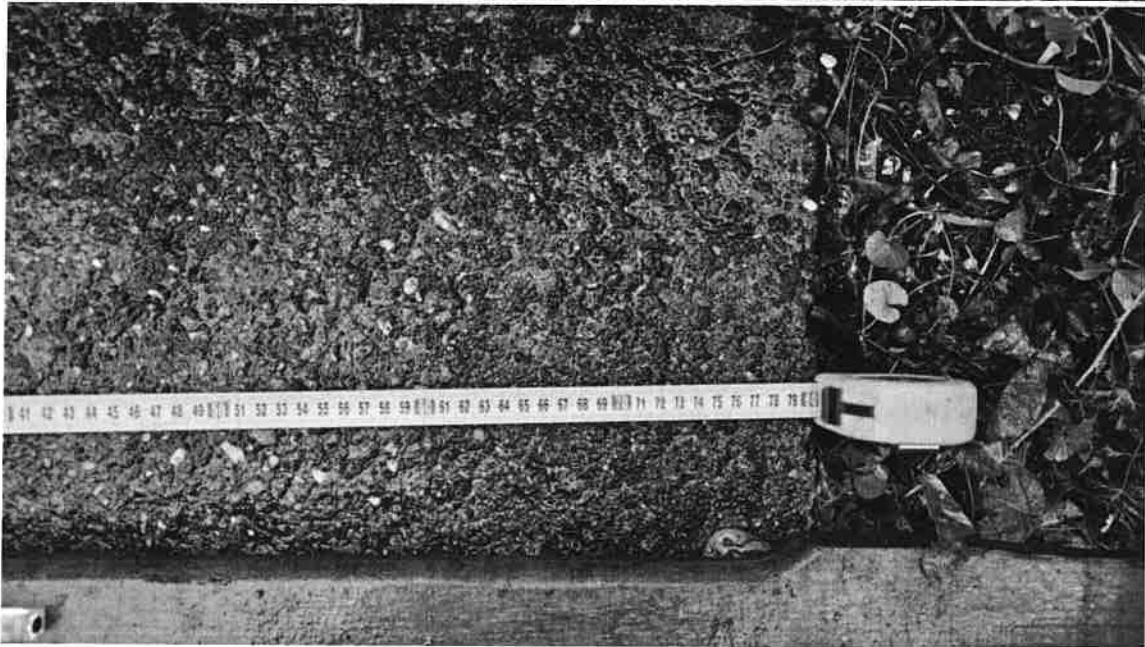
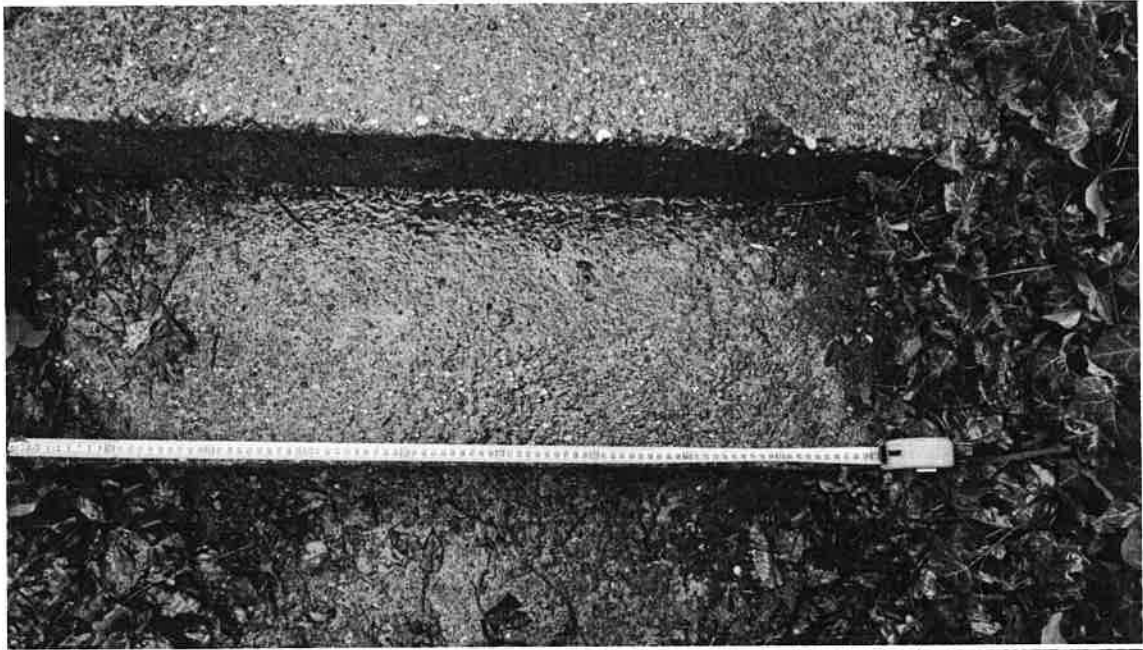
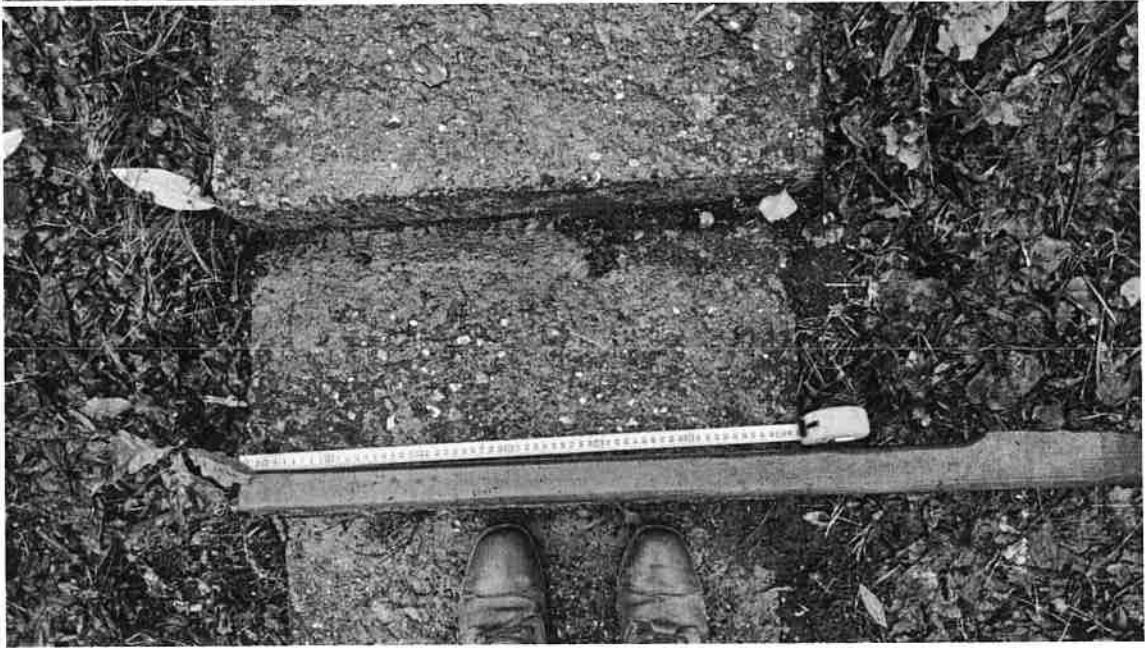
*„A lépcsőfokok betonból készültek kb. 1 m szélességben, a fellépők 15–16 cm magasak, a belépők 30–33 cm.”*

Ezzel a megállapítással csak részben értünk egyet. A helyszíni mérések alapján:

- az alsó lépcsőfokok egy részén valóban előfordul kb. 100 cm-es szélesség,
- ezt követően a szélesség jellemzően 80–90 cm-re csökken,
- a lépcsősor közepétől felfelé több egymást követő lépcsőfok szélessége legfeljebb kb. 60 cm (a lépcsősor felső szakaszán ez tartósan fennáll),
- a fellépők magassága nem egységes, szélső értékei 14–22 cm közé esnek,
- ezen túl több fok esetében a fellépőmagasság kb. 7–9 cm, amely megközelítőleg fele a szakvéleményben rögzített 15–16 cm-nek; ezek nem elszórt kivételek, hanem a lépcsősor jelentős részét érintik,
- a lépcsőfokok méretezésére vonatkozó szakvéleményi állítások így nem általánosíthatók a teljes lépcsősorra.

Rögzítjük, hogy a szakvéleményben szereplő méretezési paraméterek legfeljebb a lépcsősor alsó szakaszának egy részére igazak; a tárgyi tévedés nem egyedi lépcsőfokokat érint, hanem a lépcsősor geometriai kialakításának jelentős részét.

A méréseket és a tényleges eltéréseket fényképes dokumentációval igazoljuk.

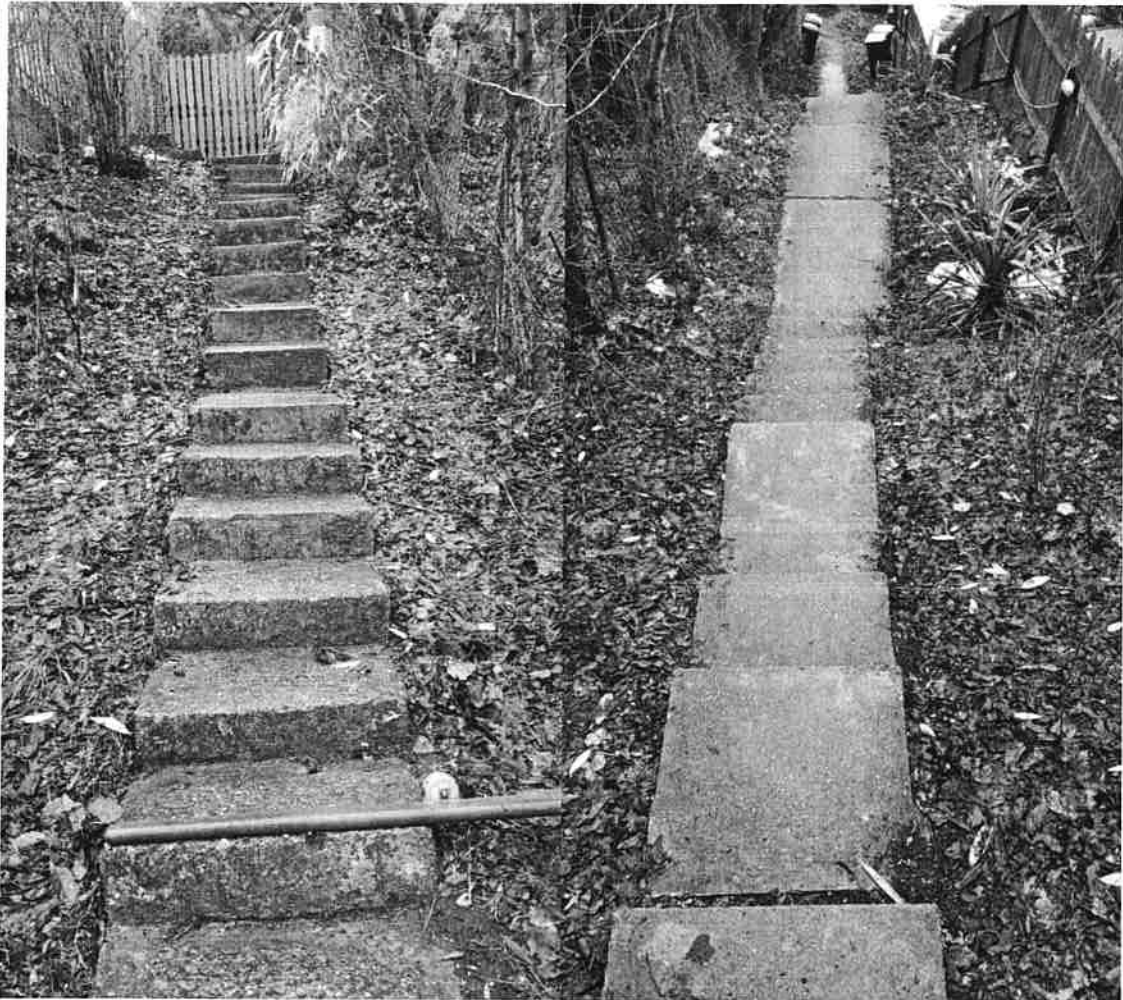
A lépcsősor kialakítása miatt a pihenők után a gyalogos nem tud váltott lábbal tovább haladni, hanem ugyanazzal a lábbal kényszerül újra fellépni. Ez megszakítja a természetes lépcsőklust, lefelé haladáskor különösen veszélyes, és csúszós/jeges időben fokozott balesetveszélyt jelent. Ez nem kényelmi kérdés, hanem a lépcső közlekedésbiztonsági és ergonómiai hibája, amelyet a szakvélemény nem értékelt a veszélyességgel arányos súllyal.

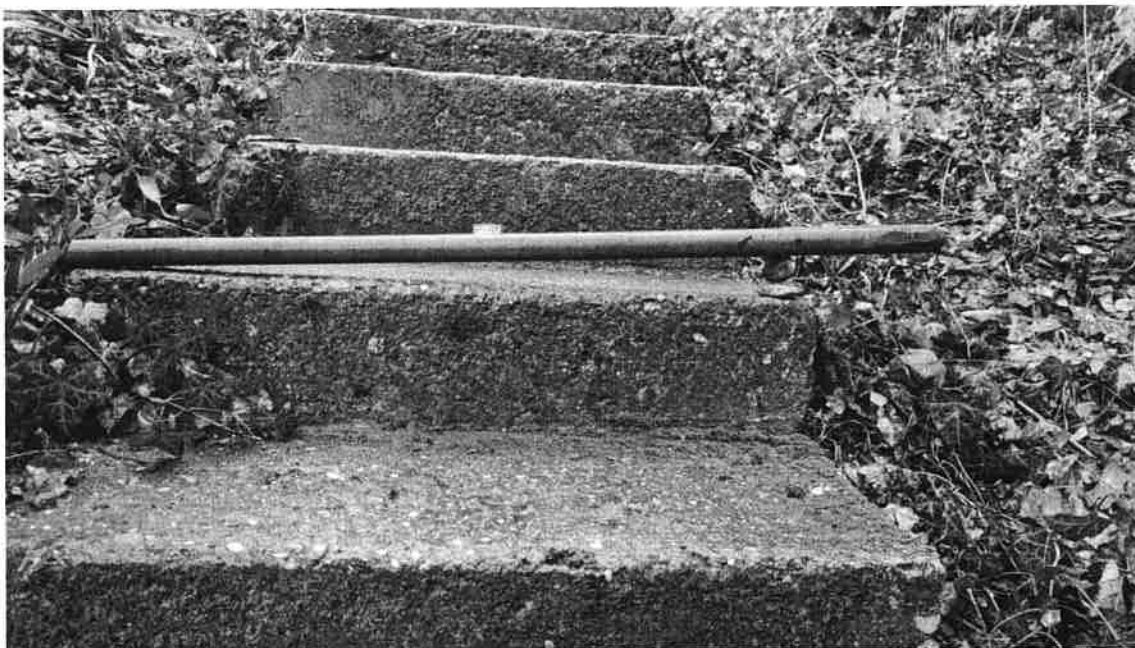
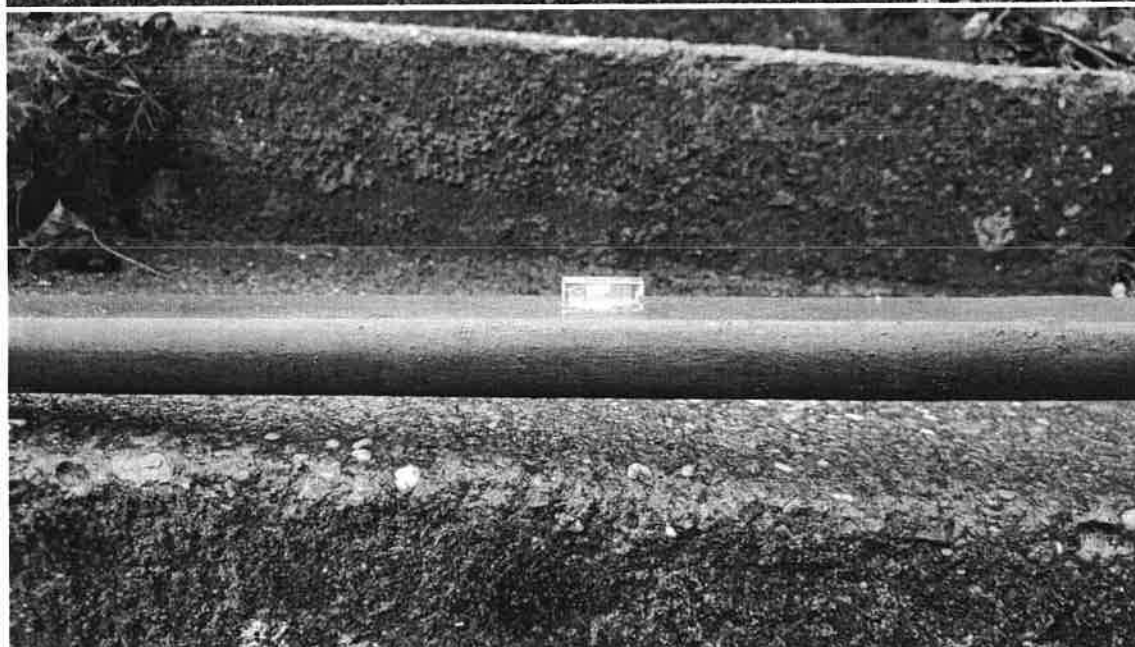
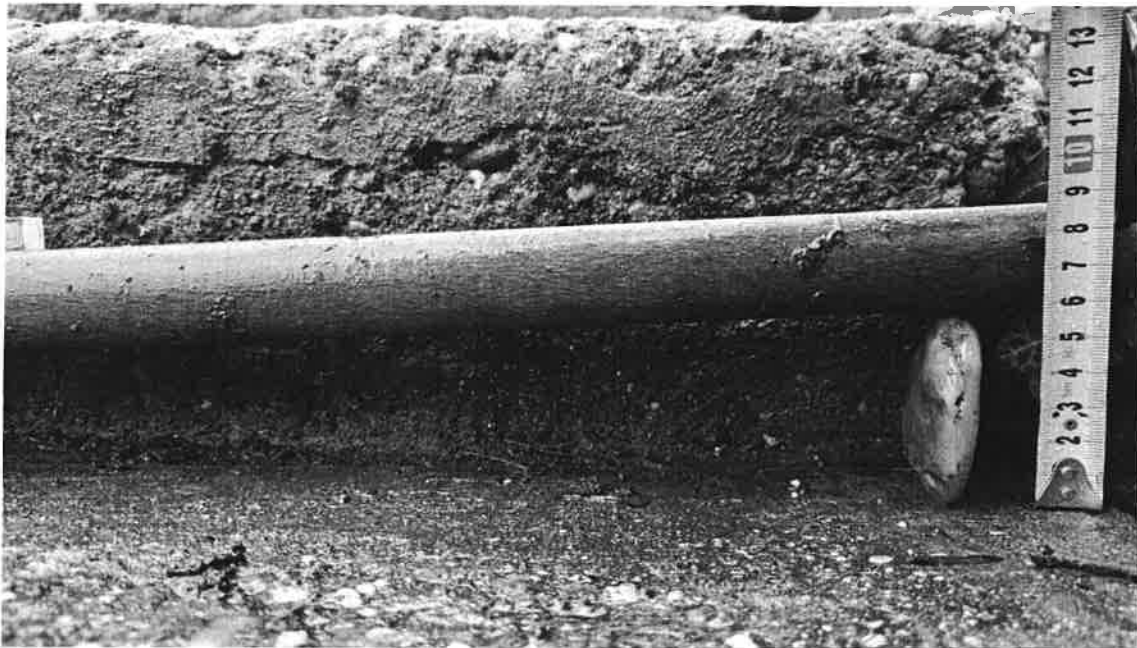
*„A lépcsők az eredeti állapotukból kimozdultak...”*

Ezzel a megállapítással egyetértünk, ugyanakkor rögzítjük, hogy a kimozdulás következtében több lépcsőfok jelentős oldalirányú dőlést mutat. A vízmértékkel végzett mérések alapján több foknál 5–7 cm oldalirányú szintkülönbség mérhető. Ennek következménye, hogy

csapadékos, jeges időben a gyalogos nem előre, hanem oldalirányba csúszik (jellemzően jobbra), amely közvetlen és súlyos balesetveszélyt jelent.
